# ΕΡΕΥΝΑ ΓΙΑ ΤΗ ΡΥΠΑΝΣΗ ΑΠΟ ΤΗΝ ΙΧΘΥΟΚΑΛΛΙΕΡΓΕΙΑ ΣΤΟ ΣΑΡΩΝΙΚΟ

2022-23

## Διερεύνηση της ρύπανσης από τα ιχθυοτροφεία στον Σαρωνικό

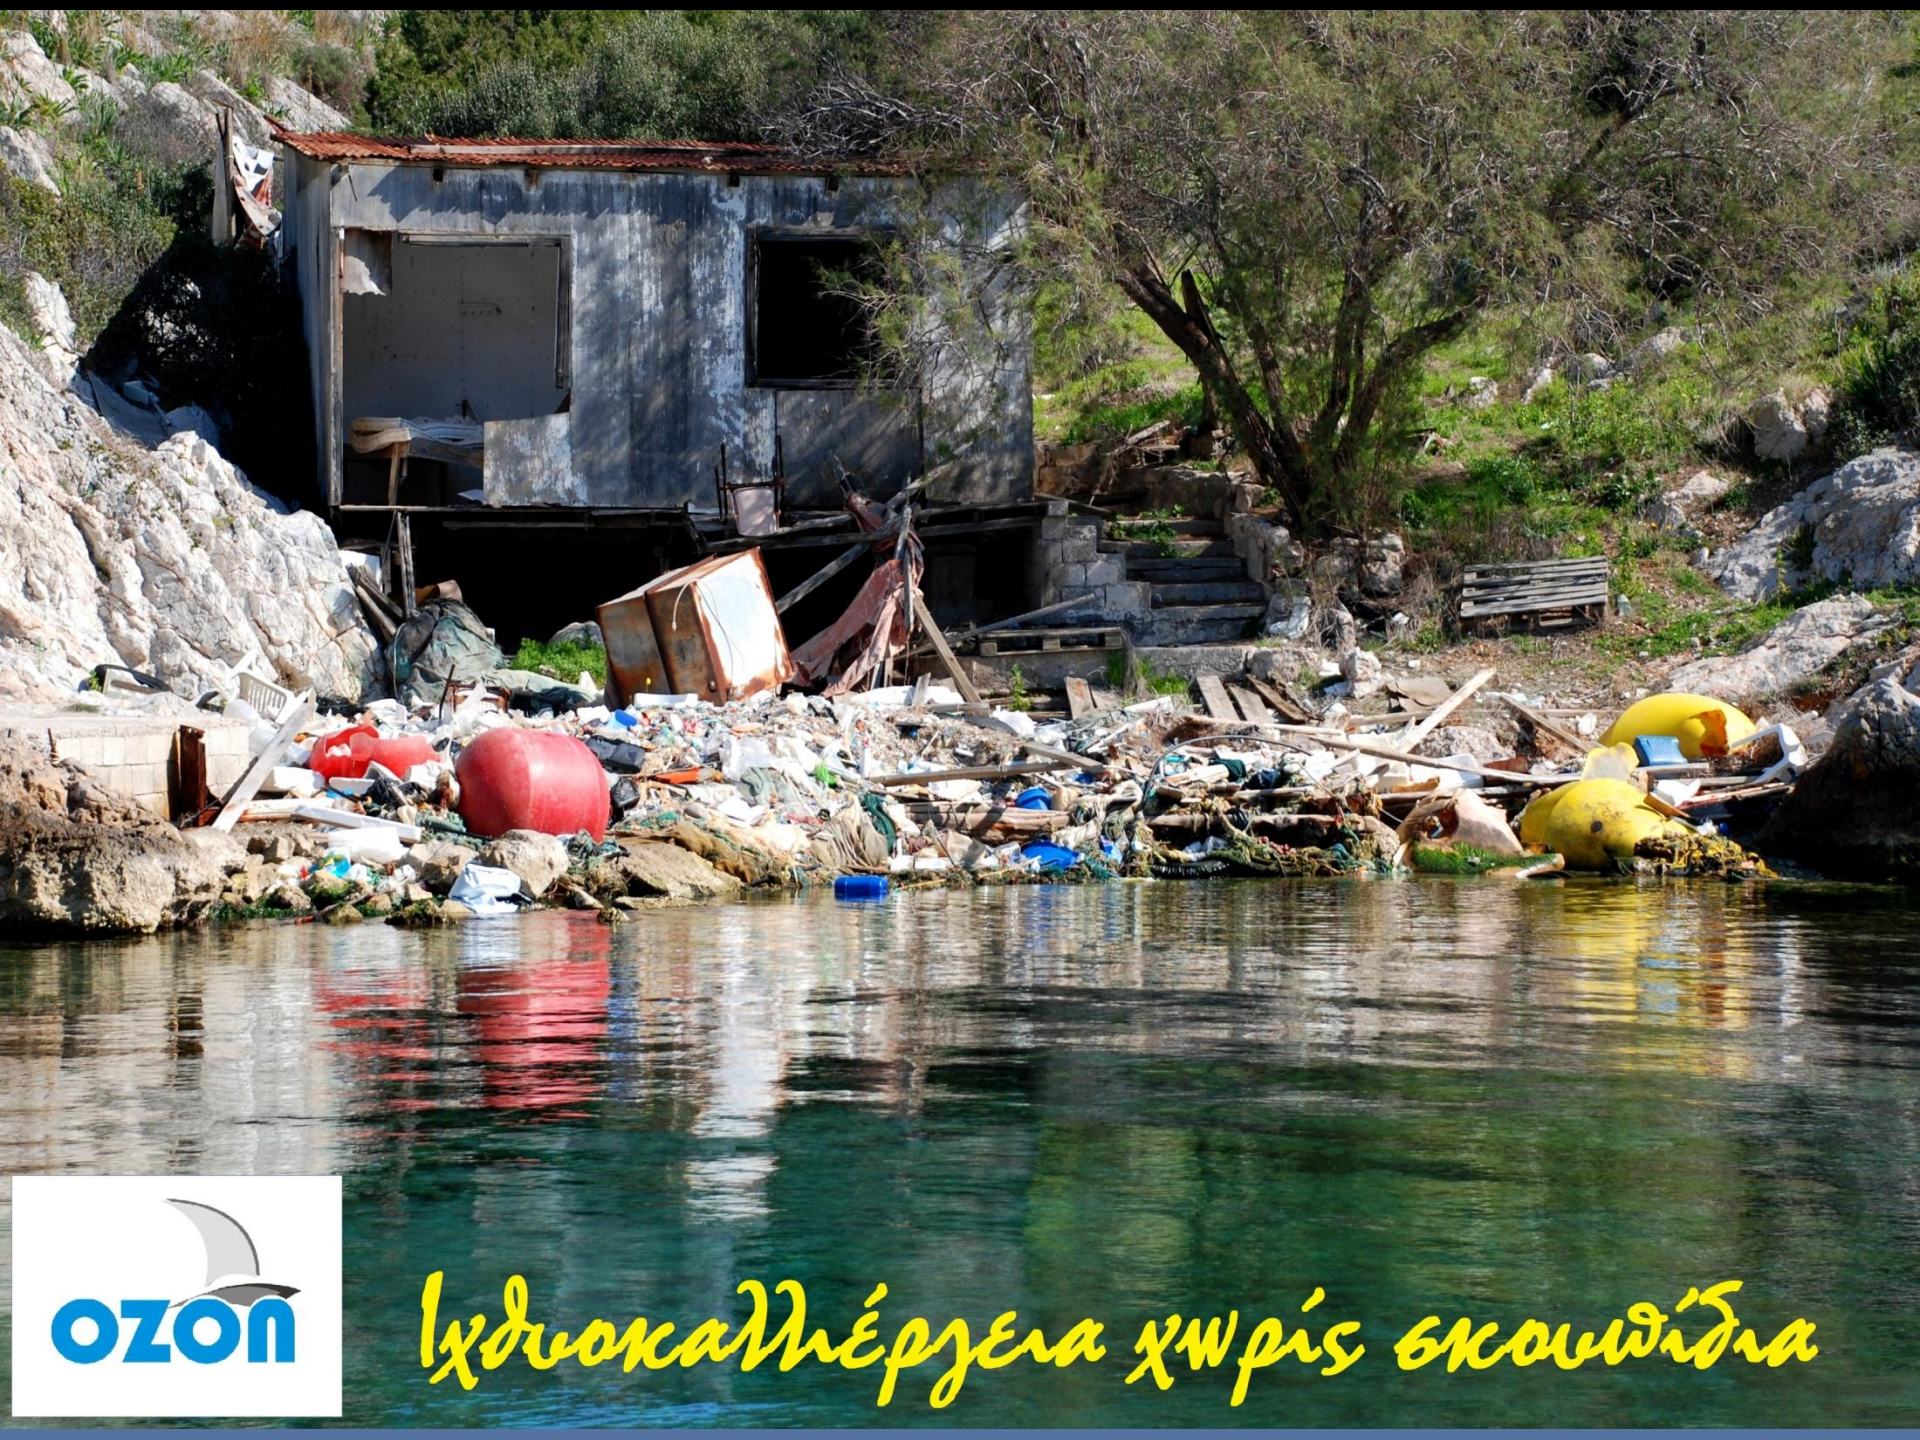
Ιχθυοκαλλιέργεια χωρίς εκουιδήρα
