ΕΡΕΥΝΑ

ΓΙΑ ΤΗΝ ΕΠΙΔΡΑΣΗ ΤΗΣ ΙΧΘΥΟΚΑΛΛΙΕΡΓΕΙΑΣ ΣΤΗ ΡΥΠΑΝΣΗ ΤΩΝ ΑΚΤΩΝ ΤΟΥ ΣΑΡΩΝΙΚΟΥ

ΣΥΝΟΨΗ ΣΥΜΠΕΡΑΣΜΑΤΩΝ

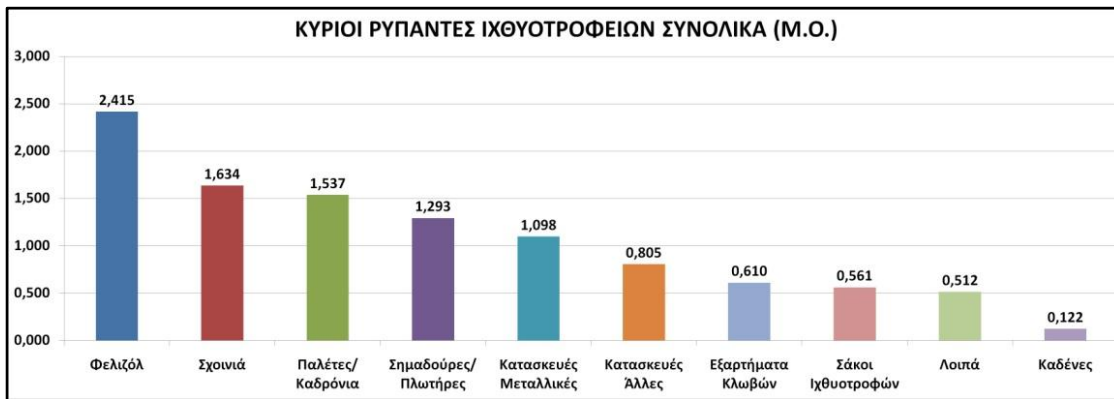
Στο Σχήμα 3 αποτυπώνεται ο μέσος όρος (Μ.Ο.) των δεικτών ρύπανσης (0 έως 5) ανά κατηγορία υλικού-ρυπαντή για το σύνολο των τοποθεσιών ιχθυοκαλλιέργειας (ενεργών και εγκαταλελειμμένων).

Σχήμα 3: Κύριοι ρυπαντές τοποθεσιών ιχθυοκαλλιέργειας (ενεργών & εγκαταλελειμμένων)

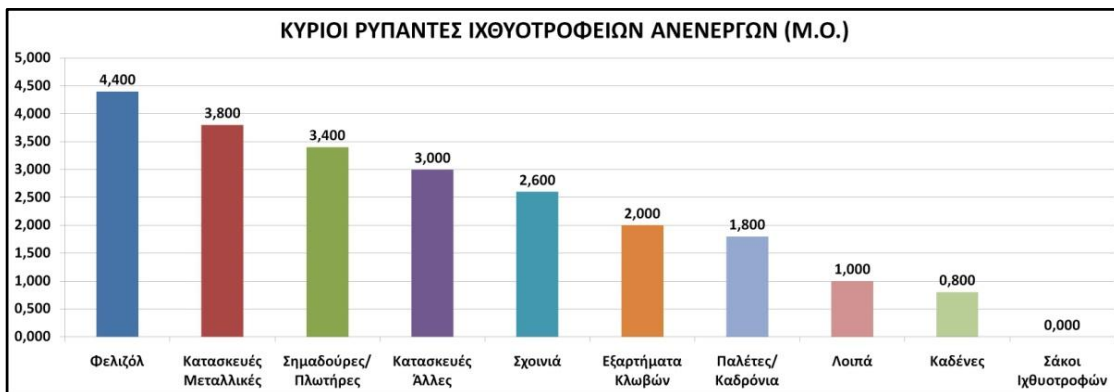
Ωστόσο, διαχωρίζοντας την αξιολόγηση των ενεργών τοποθεσιών (Σχήμα 4) από τις εγκαταλελειμμένες (Σχήμα 5) η εικόνα διαφοροποιείται σημαντικά.

Σχήμα 5: Κύριοι ρυπαντές εγκαταλελειμμένων τοποθεσιών ιχθυοκαλλιέργειας

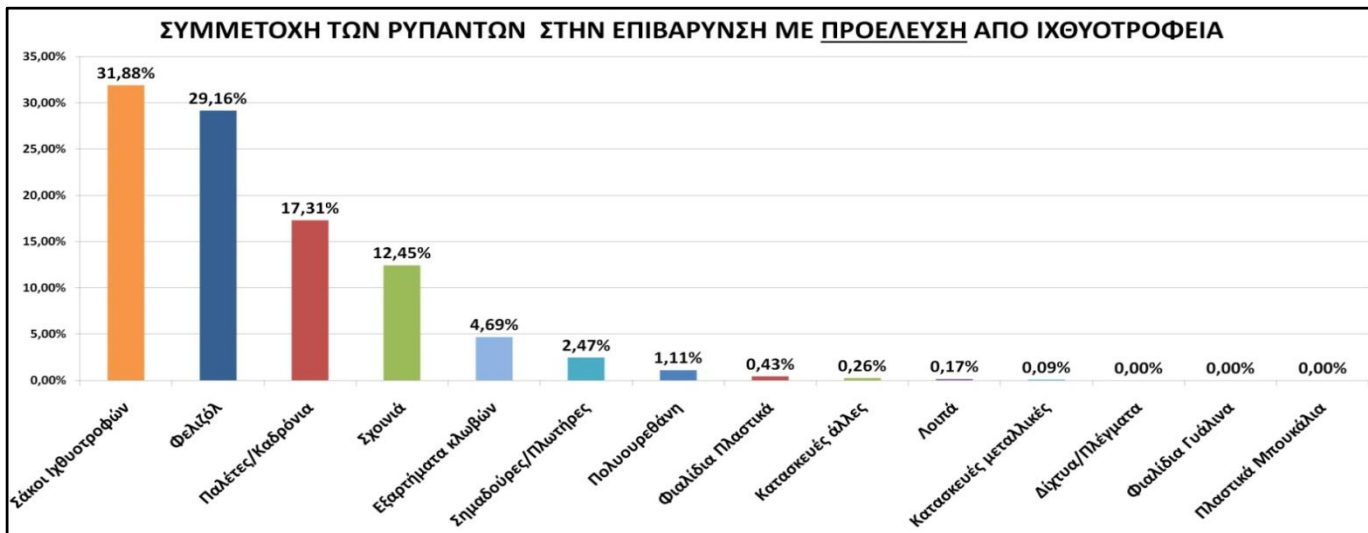
Από τις επιτόπιες καταμετρήσεις των απορριμμάτων στις 7 ακτές του δείγματος προκύπτουν τα ακόλουθα στοιχεία συμμετοχής των επιμέρους υλικών-ρυπαντών. Στα σχήματα που ακολουθούν διαχωρίζονται τα απορρίμματα που με υψηλό βαθμό βεβαιότητας προέρχονται από ιχθυοτροφεία (Σχήμα 6) από αυτά που η προέλευσή τους έχει χαμηλότερο βαθμό βεβαιότητας, δηλαδή μπορεί να προέρχεται από ιχθυοτροφεία, παράκτια αλιεία ή άλλες πηγές (Σχήμα 7)

Σχήμα 6: Προφίλ ρύπανσης που προέρχεται από ιχθυοτροφεία

Η διογκωμένη πολυστερίνη (φελιζόλ) αποτελεί με διαφορά τον μεγαλύτερο ρυπαντή των ακτών που ελέγχθηκαν. Αυτό δεν αποτυπώνεται με τον σωστό τρόπο στα αποτελέσματα των καταμετρήσεων και στα διαγράμματα καθώς επιλέχθηκε, για πρακτικούς λόγους, να καταμετρηθούν μόνο τα θραύσματα που ξεπερνούσαν σε μέγεθος τα 10cm. Επομένως οι ποσότητες φελιζόλ που καταγράφονται στην έρευνα είναι ισχυρά υποτιμημένες.

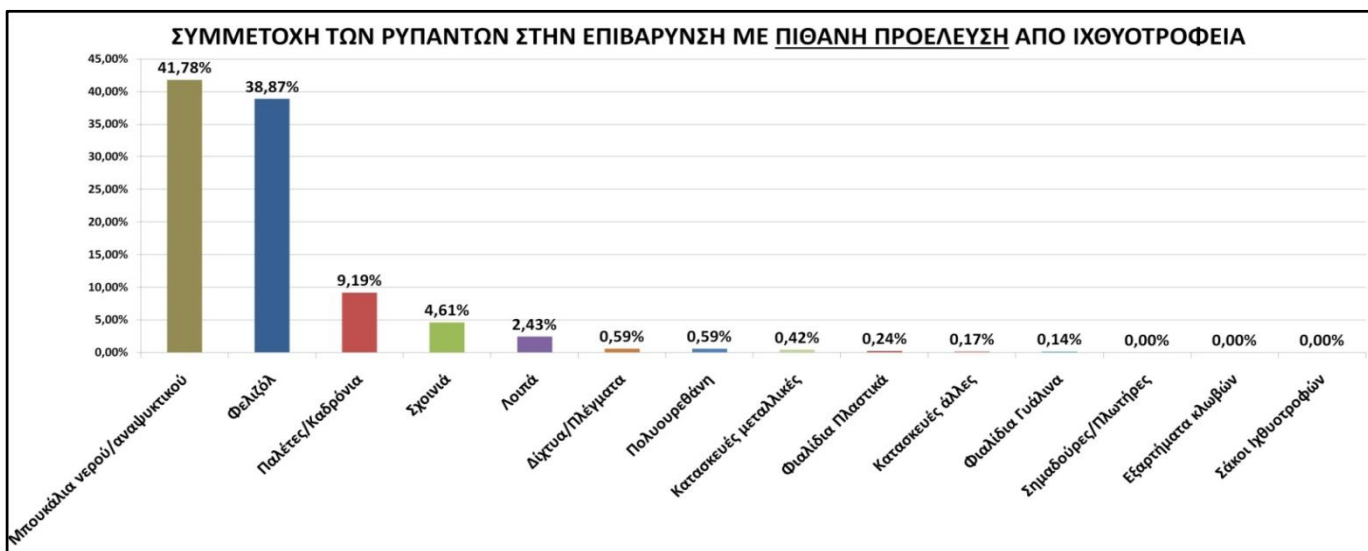
Σχήμα 7: Ρύπανση με πιθανή προέλευση από ιχθυοτροφεία χωρίς να αποκλείονται άλλες πηγές

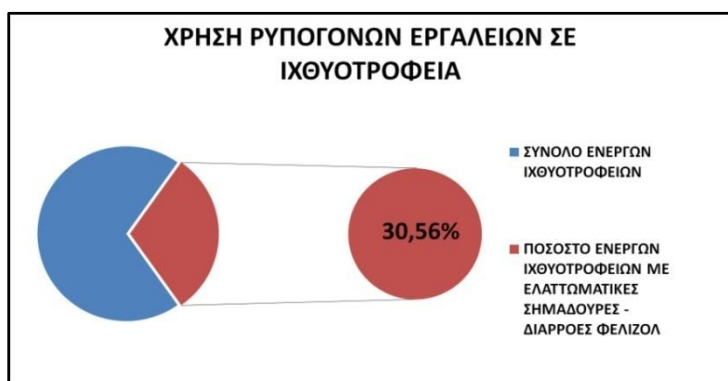
Κατά τους από θαλάσσης ελέγχους στις ίδιες τις ιχθυοτροφικές μονάδες διαπιστώθηκε η παρουσία ελαττωματικού-ρυπογόνου εξοπλισμού όπως σημαδούρες και πλωτήρες σε ποσοστό 31% επί του συνόλου των ενεργών μονάδων. Σε κάποιες δε περιπτώσεις από τις αρχικές σημαδούρες είχαν μείνει μόνο «μπάλες» γυμνού φελιζόλ (Σχήμα 8).

Σχήμα 8: Ελαττωματικός-ρυπογόνος εξοπλισμός σε εν ενεργεία ιχθυοτροφεία

Διαπιστώθηκαν προβλήματα στην περιβαλλοντική διαχείριση σημαντικού αριθμού μονάδων. Τα προβλήματα αυτά ήταν εύκολα ανιχνεύσιμα τόσο στις θαλάσσιες όσο και στις χερσαίες υποδομές και τον εξοπλισμό. Ειδικότερα, τα προβλήματα αυτά αφορούσαν κυρίως: (α) στη χρήση σπασμένων σημαδούρων με εμφανή διαρροή φελιζόλ στο θαλάσσιο περιβάλλον ή ακόμη και στην αποκάλυπτη χρήση γυμνού φελιζόλ, (β) στην κατάσταση των χερσαίων υποδομών (οικίσκοι, αυτοσχέδιες κατασκευές κ.α.) και στην ανεπαρκή διαχείριση υλικών και στοιχείων εξοπλισμού των μονάδων που έχει ως αποτέλεσμα την παράσυρση στη θάλασσα και τις επακόλουθες αποθέσεις στην ακτογραμμή (άδειοι σάκοι ιχθυοτροφών, παλέτες και καδρόνια, σχοινιά, πλαστικά εξαρτήματα κλωβών, πλαστικούς σωλήνες τροφοδοσίας), (γ) στην απουσία προγραμμάτων καθαρισμού της παρακείμενης των μονάδων ακτογραμμής από το προσωπικό των μονάδων, (δ) στην καύση απορριμμάτων επί της ακτής.
