2022 -2023

«Ιχθυοκαλλιέργεια χωρίς σκουπίδια»

Έλεγχος – καταγραφή – αξιολόγηση της ρύπανσης από τα ιχθυοτροφεία στον Σαρωνικό

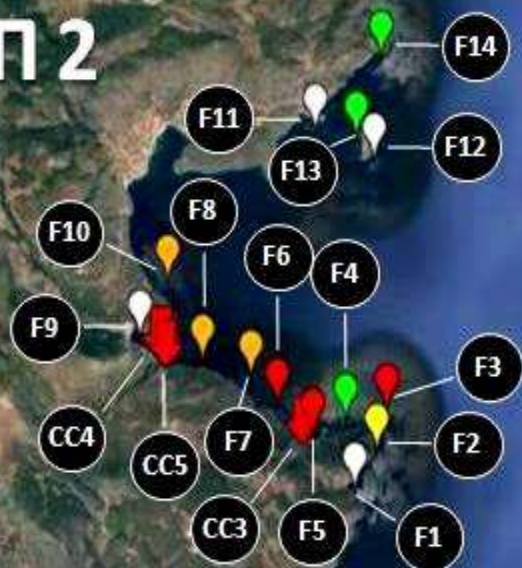
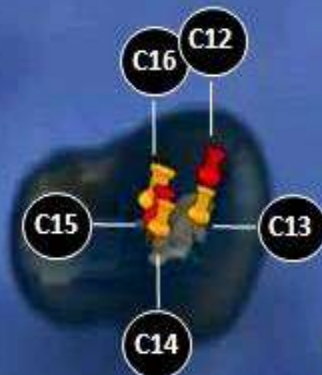
ΤΟΠΟΘΕΣΙΕΣ ΙΧΘΥΟΚΑΛΙΕΡΓΗΤΙΚΗΣ ΔΡΑΣΤΗΡΙΟΤΗΤΑΣ		
F1	Τραχύλι νότια	0
F2	Τραχύλι νησίδα νότια	2
F3	Τραχύλι νησίδα βόρεια	3
F4	Τραχύλι δυτικά	2
F5	Γαλαναίικα	3
F6	Γαλαναίικα βόρεια	3
F7	Σελόντα ανατολικά 2	2
F8	Σελόντα ανατολικά 1	2
F9	Σελόντα	2
F10	Σελόντα βόρεια	2
F11	Αγ. Πέτρος	2
F12	Αγ. Πέτρος νησίδα ανατολικά	2
F13	Αγ. Πέτρος νησίδα δυτικά	2
F14	Αγ. Πέτρος βόρεια ακριωτήρι	2
F22	Κρασσπαναγιά ανατολικά 2	3
F23	Κρασσπαναγιά ανατολικά 1	3
FF24	Όρμος Θυννί	3

ΑΚΤΕΣ		
C1	Νησίδα δυτικά	3
C2	Νησίδα ανατολικά	3
CC3	Γαλαναίικα	3
CC4	Σελόντα ανατολικά	3
CC5	Σελόντα δυτικά	3
C12	Κυρά βόρεια	3
C13	Κυρά ανατολικά	3
C14	Κυρά δυτικά 1	3
C15	Κυρά δυτικά 2	3
C16	Κυρά δυτικά 3	3

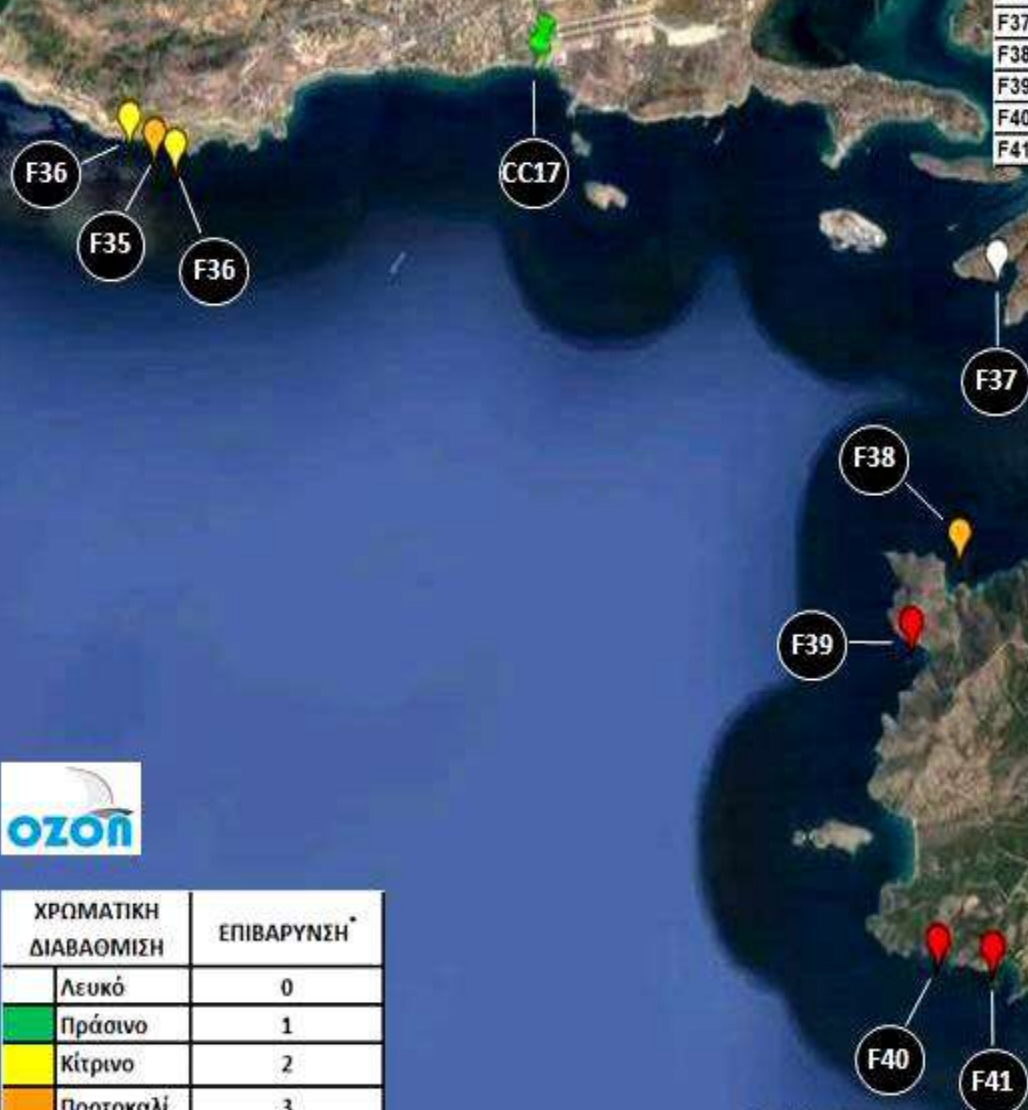
ΤΟΠΟΘΕΣΙΕΣ ΙΧΘΥΟΚΑΛΙΕΡΓΗΤΙΚΗΣ ΔΡΑΣΤΗΡΙΟΤΗΤΑΣ		
F34	Μέγαρα δυτικά	🟡
F35	Μέγαρα κεντρικό	🟡
F36	Μέγαρα ανατολικά	🟡
F37	Σαλαμίνα βορειοδυτικά	🟡
F38	Σαλαμίνα δυτικά 1	🟡
F39	Σαλαμίνα δυτικά 2	🔴
F40	Σαλαμίνα νοτιοδυτικά 1	🔴
F41	Σαλαμίνα νοτιοδυτικά 2	🔴

ΑΚΤΕΣ		
CC17	Πάχη Μεγάρων	🟢
ΧΑΡΑΚΤΗΡΙΣΜΟΣ	ΟΝΟΜΑΣΙΑ	ΣΥΜΒΟΛΟ
ΙΧΘΥΟΤΡΟΦΕΙΟ ΕΝΕΡΓΟ	F	🟡
ΙΧΘΥΟΤΡΟΦΕΙΟ ΑΝΕΝΕΡΓΟ	FF	🟡
ΑΚΤΗ ΦΩΤΟΓΡΑΦΗΜΕΝΗ	C	📷
ΑΚΤΗ ΚΑΤΑΜΕΤΡΗΜΕΝΗ	CC	📏

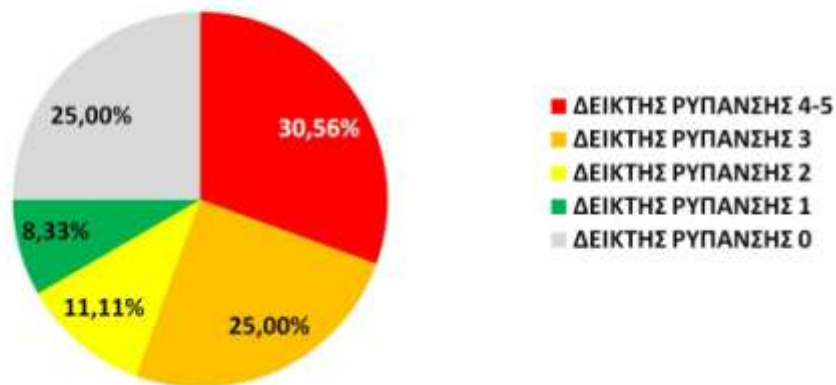
ΑΞΙΟΛΟΓΗΣΗ ΡΥΠΑΝΣΗΣ ΤΟΠΟΘΕΣΙΩΝ ΜΕ ΕΝΕΡΓΕΣ ΜΟΝΑΔΕΣ ΙΧΘΥΟΚΑΛΛΙΕΡΓΕΙΑΣ

Όλες
οι εγκαταλελειμμένες τοποθεσίες
που ελέγχθηκαν (5/5)
βρέθηκαν με Υψηλό έως Πολύ Υψηλό
δείκτη ρύπανσης
