# ΚΟΡΙΝΘΙΑΚΟΣ – ΩΡΑ ΓΙΑ ΔΡΑΣΗ

### ΓΙΑ ΤΑ ΑΠΟΡΡΙΜΜΑΤΙΚΑ ΦΟΡΤΙΑ ΚΑΙ ΤΗ ΡΥΠΑΝΣΗ ΣΤΟΝ ΚΟΡΙΝΘΙΑΚΟ ΚΟΛΠΟ

## ΣΥΝΟΨΗ ΣΥΜΠΕΡΑΣΜΑΤΩΝ

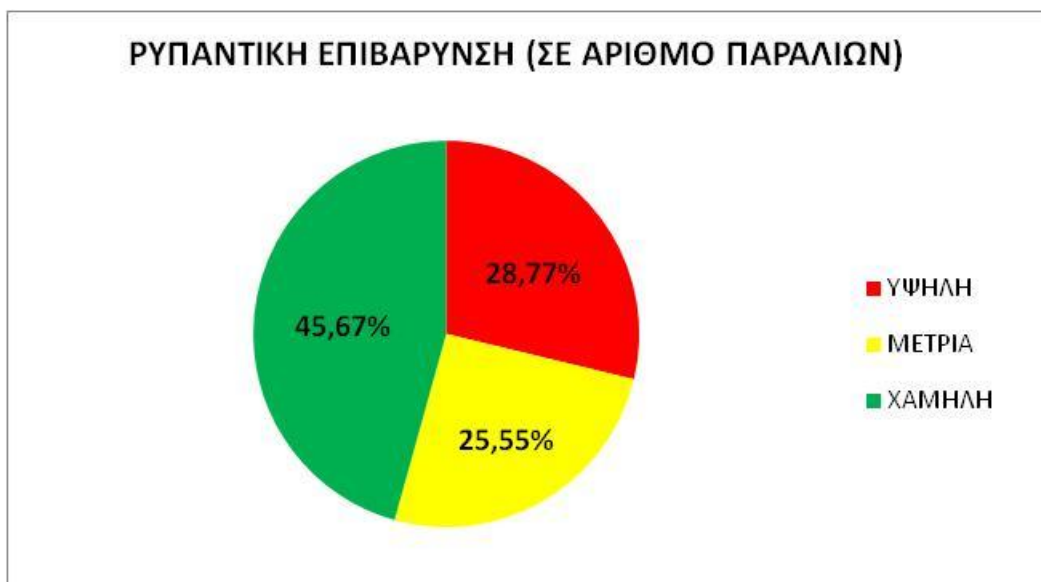
Εικόνα 1: Ρυπαντική επιβάρυνση στο συνολικό αριθμό των δυσπρόσιτων και απρόσιτων παραλιών

Οι 497 απρόσιτες και δυσπρόσιτες παραλίες της καταγραφής έχουν συνολικό μήκος 31,69 χλμ. Από αυτές στις 227 (45,67%) καταγράφονται μηδενικά ή πολύ χαμηλά ρυπαντικά φορτία, στις 127 (25,55%) μέτρια και στις 143 (28,77%) υψηλά ή πολύ υψηλά ρυπαντικά φορτία.

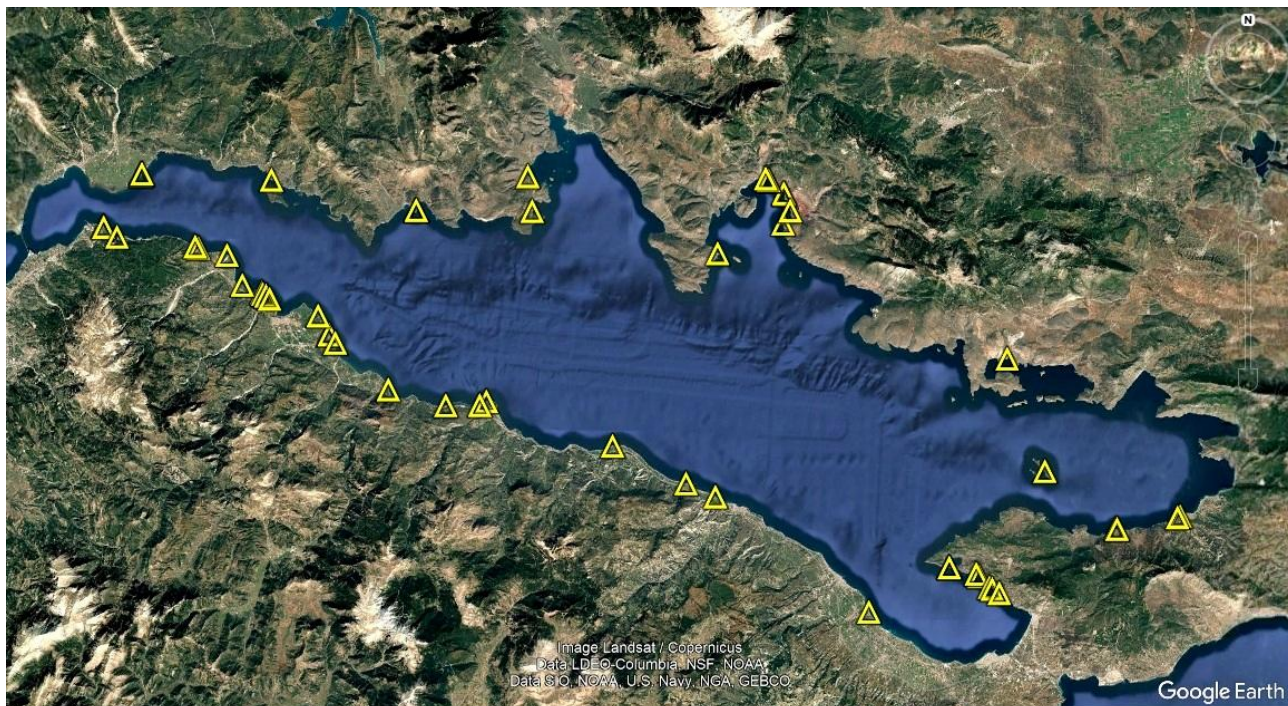
Χάρτης 10: Αγωγοί διάθεσης

Έξω από το στενό πλαίσιο των στόχων του έργου, η ερευνητική ομάδα έλαβε την απόφαση να εκμεταλλευτεί τη μοναδική ευκαιρία του περίπλου και να αποτυπώσει στους χάρτες τους αγωγούς διάθεσης που ήταν ορατοί στην ακτή και στο βυθό. Όπως και με τις καταγραφές άλλων κατηγοριών, σε αρκετές περιπτώσεις τα αποτυπωμένα σημεία αφορούν περιοχές με πολλαπλούς αγωγούς.

Από την καταγραφή έχουν εξαιρεθεί αγωγοί με προφανείς νόμιμες χρήσεις όπως Εγκαταστάσεων Επεξεργασίας Λυμάτων, αγωγοί διάθεσης όμβριων υδάτων. Σε πολλές περιπτώσεις είναι ξεκάθαρο πως οι αγωγοί που καταγράφονται είναι αυθαίρετοι. Σε κάθε περίπτωση η καταγραφή των αγωγών δεν αποσκοπεί στην εξαγωγή γρήγορων συμπερασμάτων αλλά στην κατάδειξη σημείων για τη διερεύνηση της προέλευσης και του σκοπού από τις αρμόδιες αρχές.
